## Rückruf Peacock Bikes – Kinderlaufräder, Kunststoffverbindungselement

Rückrufgrund:  
Verbindungsteil aus schwarzem Kunststoff

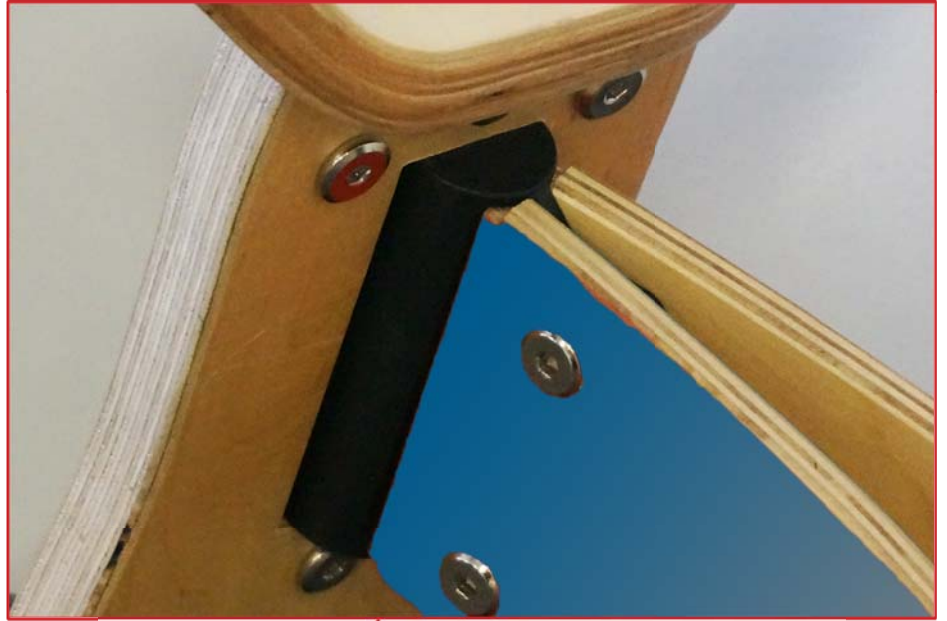
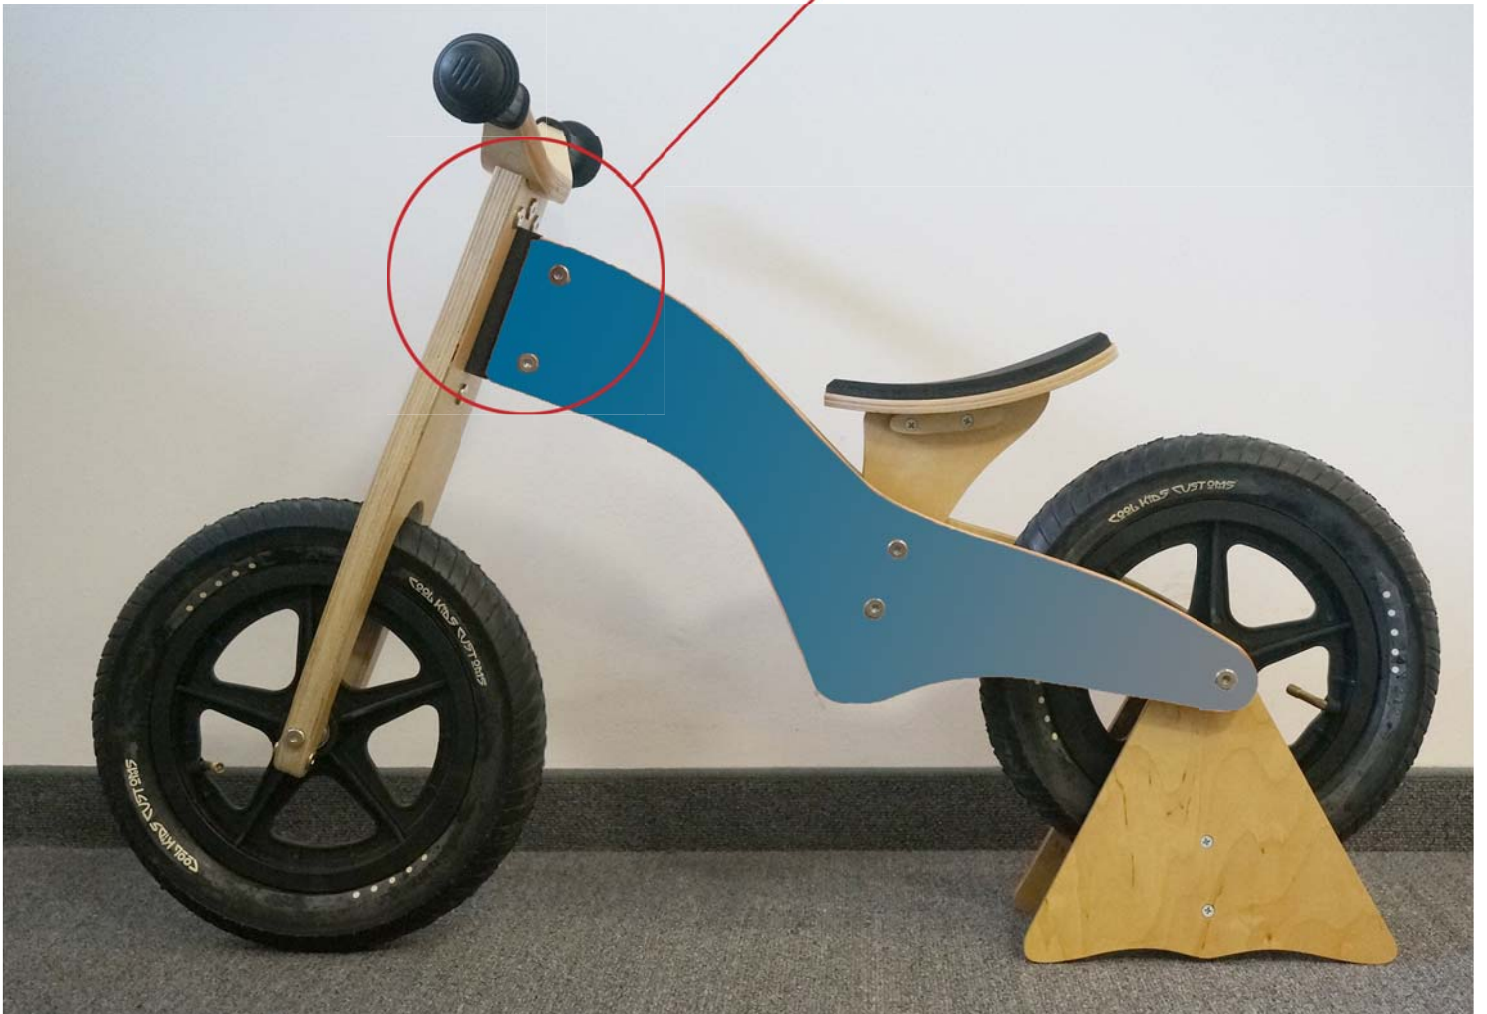
Dennoch mussten wir leider feststellen, dass bei einzelnen Laufrädern ein aus Kunststoff bestehendes Verbindungsbauteil zwischen Gabel und Lenker des Laufrades für eine Beanspruchung bei kalten bzw. tieferen Temperaturen nicht geeignet ist und brechen kann. Das hat uns veranlasst, eine Rückrufaktion für betroffene Kinderlaufräder durchzuführen.

Damit Sie feststellen können, ob Ihr Kinderlaufrad auch tatsächlich von dieser Rückrufaktion betroffen ist, fügen wir am Ende dieses Schreibens ein Foto des Kunststoffbauteils sowie ein Foto eines unbedruckten Laufrades mit Kunststoffverbindungsbauteil bei.

Es liegt für Sie bereits ein Scharnier aus Metall als Ersatz für das Kunststoffverbindungsbauteil zur Verfügung. Dieses wurde durch die LGA (Landesgewerbeanstalt Bayern) und dem TÜV dahingehend erfolgreich geprüft, dass durch den Austausch dieses Bauteils die physikalischen und mechanischen Eigenschaften für das Laufrad weiterhin garantiert werden können.

Das neue Scharnier stellen wir Ihnen ab sofort kostenfrei zur Verfügung, welches Sie ohne großen Aufwand mittels der beiliegenden Anleitung selbst tauschen können.

Aus vorgenannten Gründen bitten wir Sie - zum Schutz Ihres Kindes - Ihr Kind das Laufrad bis zu einem Tausch des Verbindungsbauteiles nicht nutzen zu lassen.
